**Levantamiento de Línea Base, Sistematización y Evaluación de los  
Proyectos Seleccionados de la convocatoria  
*Ideas para el Cambio 2012*,  
implementados en los departamentos de la Guajira, Putumayo y  
Risaralda**

**Tipo de evaluación: Resultados**

**CINARA -  
UNIVERSIDAD DEL VALLE**

**INFORME DE EVALUACION TECNICA DE ALTERNATIVAS**

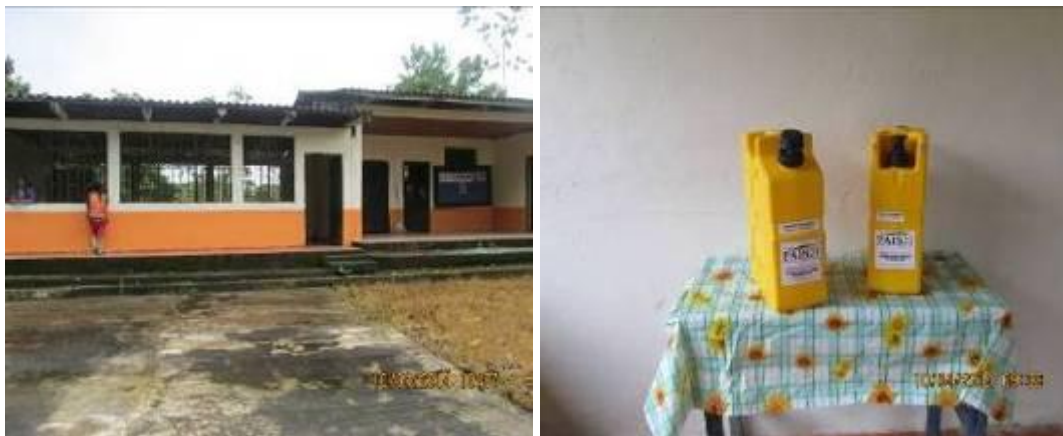
Foto 3.1 Beneficiario implementación Escuela en vereda Playa Rica

La solución incluyó además la entrega de 59 filtros conocidos como filtro “JERRYCAN AID” solución que los implementadores seleccionaron para estas comunidades con el fin de purificar, almacenar y obtener agua segura. De los 59 filtros, 6 fueron entregados en 3 Instituciones educativas y 1 en el puesto de salud. En la Foto 3.1, se observa la Escuela de Playa Rica la cual fue beneficiaria del proyecto y dos de los filtros entregados.

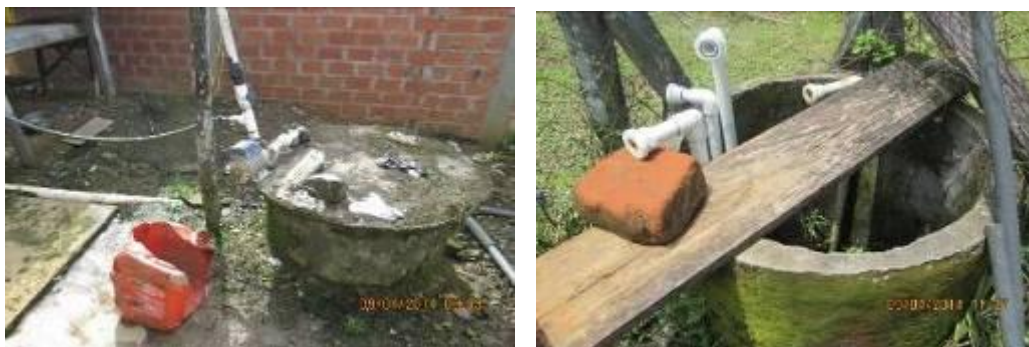
El agua de los aljibes se ha mantenido a través del tiempo lo cual les permite usarla de la misma forma tanto en verano como en invierno. No hay presencia de cultivos alrededor de los aljibes individuales pero existe la posibilidad de contaminación debido a que no cuentan con la protección sanitaria para evitar el acceso de animales, agua lluvia, contaminación vehicular debido a que las vías no son pavimentadas y cualquier otro foco de contaminación externa. Esta situación es más evidente en los aljibes comunitarios los cuales no tienen ningún tipo de protección y están completamente expuestos (ver Foto 3.3).

Foto 3.3 Aljibe individual y comunitario Barrio Simón Bolívar

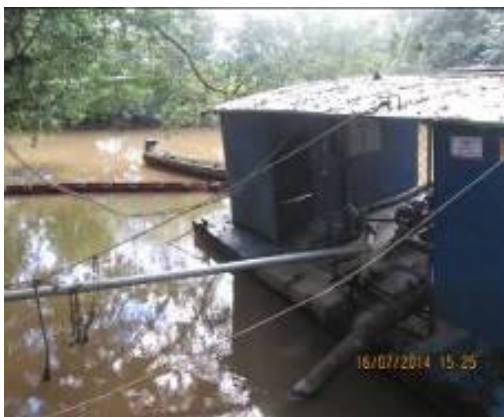
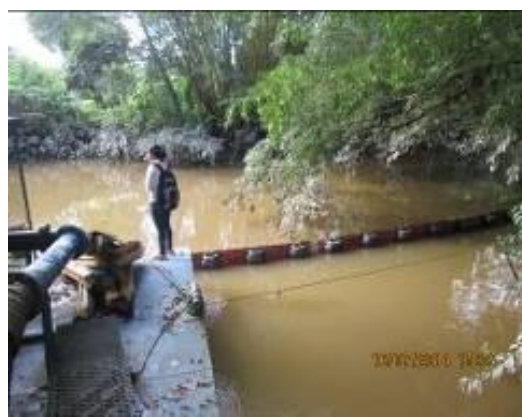
Foto 3.4 Sistema de bombeo en quebrada negra y barreras control contaminación en bocatoma

Adicionalmente en la bocatoma se han instalado dos tipos de barreras con el fin de disminuir la posibilidad de contaminación del agua captada. Los dos tipos de barreras son: 1) Barrera tipo aftii y 2) barrera tipo celda (Ver Foto 3.4). Los componentes del sistema de tratamiento son:

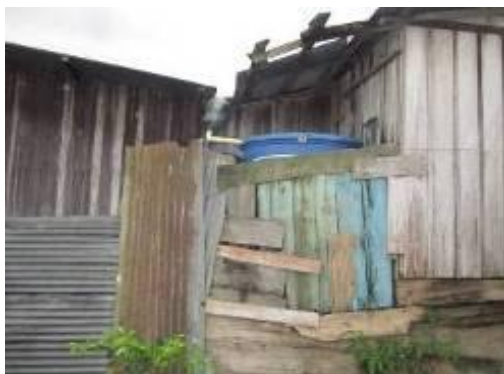
Foto 3.6 Aprovechamiento de agua lluvia barrio Metropolitano

Otra fuente de abastecimiento utilizada pero en menor proporción y en especial en el barrio Metropolitano es el agua lluvia (Foto 3.6); consideran que los techos son sucios, no están en buen estado y tienen problemas de roedores. El material de los techos predominante es el tejalit, material que recoge mugre y le da color al agua.

No es común realizar lavado de techos. De acuerdo con las visitas domiciliarias el 21 por ciento de la población entrevistada utiliza agua lluvia debido a las constantes suspensiones del servicio que generalmente se produce durante las 20 o 22 horas del día; es decir que en promedio al día en este barrio solo se cuenta con 2 a 4 horas de servicio de agua, lo cual los obliga: a) utilizar el agua lluvia y b) Usar tanques para almacenar el agua.

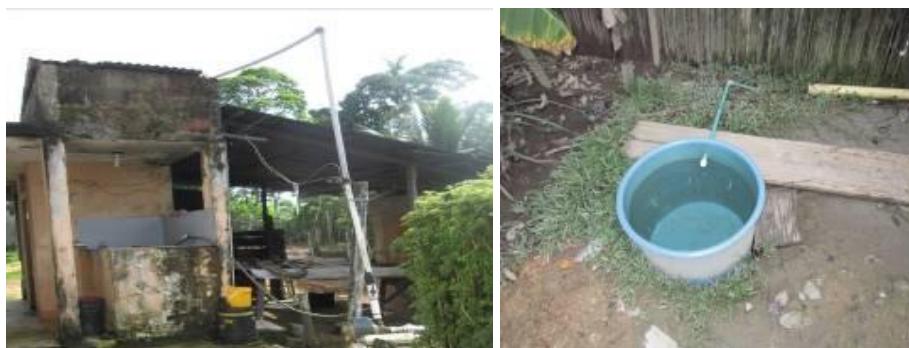
Foto 3.7 Almacenamiento de agua barrios Simón Bolívar y Metropolitano

De acuerdo con las visitas domiciliarias todas las personas entrevistadas almacena agua en su vivienda ya sea en tanques plásticos, tanques de cemento o en el lavadero, sin embargo ninguno cuenta con tanques de almacenamiento adecuados para este fin o los que lo tienen no cuentan con tapa (Foto 3.7).

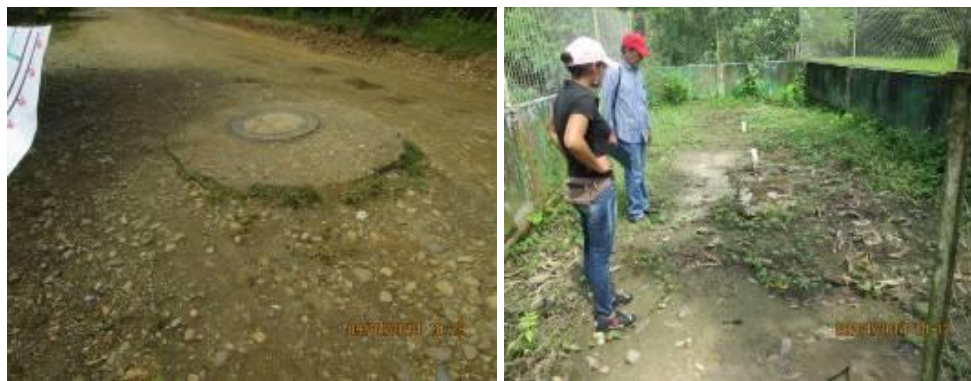
Con respecto a las aguas grises generadas en los dos barrios principalmente por el lavado de los platos y la ropa, son dispuestas al alcantarillado. En el barrio Simón Bolívar existe una conexión a un tanque séptico comunitario y del que se desconoce frecuencia del mantenimiento y quien lo hace (Foto 3.9).

Foto 3.9 Cámara de inspección alcantarillado y tanque séptico comunitario

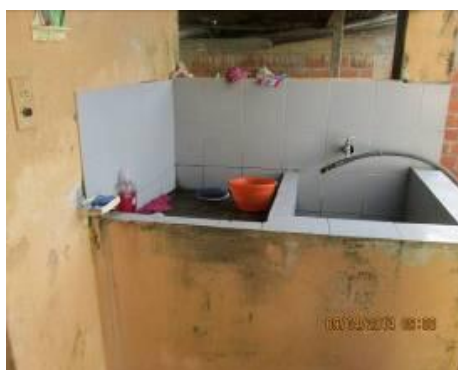
Foto 3.10 Punto de lavado de manos en las viviendas

En la localidad se observa limpieza en los accesos principales, aunque es un poco difícil pues al no estar pavimentados, se forman guandales en los exteriores. Al interior de las viviendas la higiene es buena y no se observó la presencia de moscas. El material de limpieza anal utilizado es el papel higiénico. El sitio de lavado de manos es en el lavadero y solamente en el 36 por ciento de las viviendas visitadas no se observó jabón en el punto de lavado de manos (Foto 3.10).

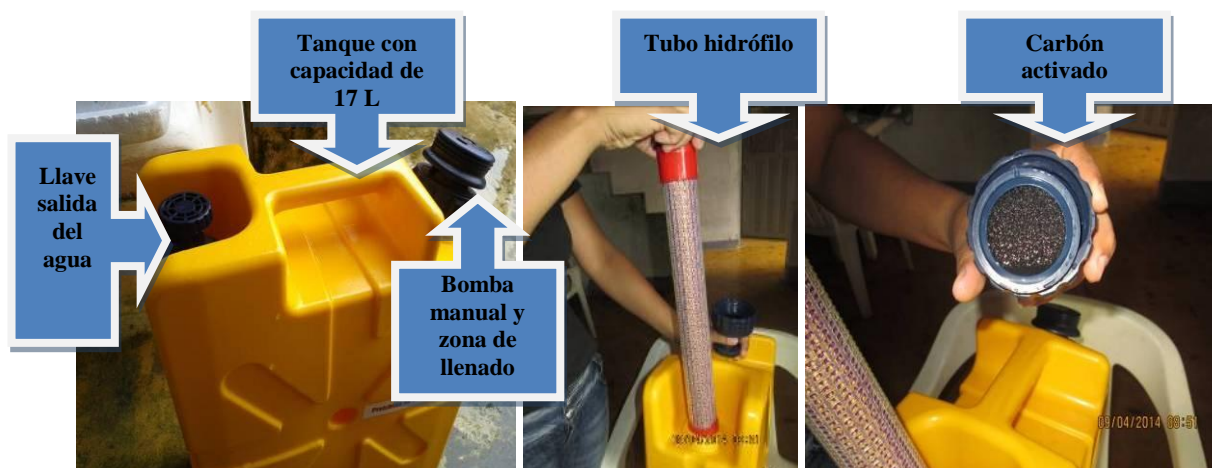
También en la página oficial se encontró que el filtro utiliza tubos hidrófilos de fibra hueca para atrapar los contaminantes microbiológicos del agua. El agua purificada se transmite a través de un filtro de carbón activado, que permite la reducción de pesticidas, compuestos disruptores endócrinos, residuos médicos, y metales pesados como el plomo y cobre. Además elimina malos olores y sabores tales como cloro y azufre. El resultado es agua limpia, estéril y potable instantáneamente. El filtro está compuesto de: 1) tanque plástico con capacidad de 17 litros, 2) unidad de purificación compuesta de carbón activado (ubicado en la tapa donde está la llave de salida del agua) y tubo hidrófilo, 3) bomba manual. En la Foto 3.11, se pueden observar cada uno de estos elementos.

Foto 3.11 Filtro JERRYCAN AID

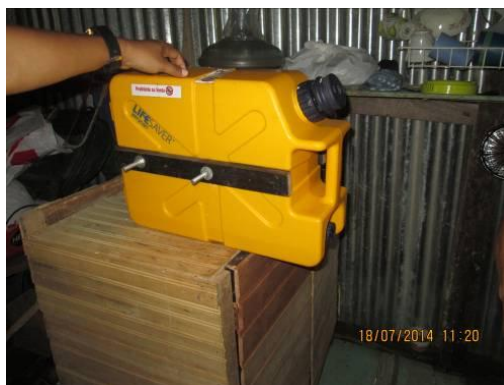
Foto 3.12 Filtro modificado

- “Es dispendioso el bombeo de la unidad”
- “El chorro que sale del filtro es tan pequeño que solamente se puede usar para beber porque se perdería demasiado tiempo si se usa para otras actividades como lavado de ropa o cocinar
- “No se puede usar para todo lo que se pretendía: cocinar, lavar las manos, beber”.
- “Cuando está lleno es muy pesado y se debe mantener en un solo sitio, por eso para los niños es difícil usarlo y es mejor dejarlo fuera de su alcance”
- “Es necesario mantenerlo acostado porque de lo contrario el agua se sale del filtro”
- “Si no se tiene la precaución de sacarle el aire al filtro cuando se va a llenar nuevamente, se puede estallar o partir a la mitad”. En la Foto 3.12, se observa una adaptación o modificación realizada al filtro

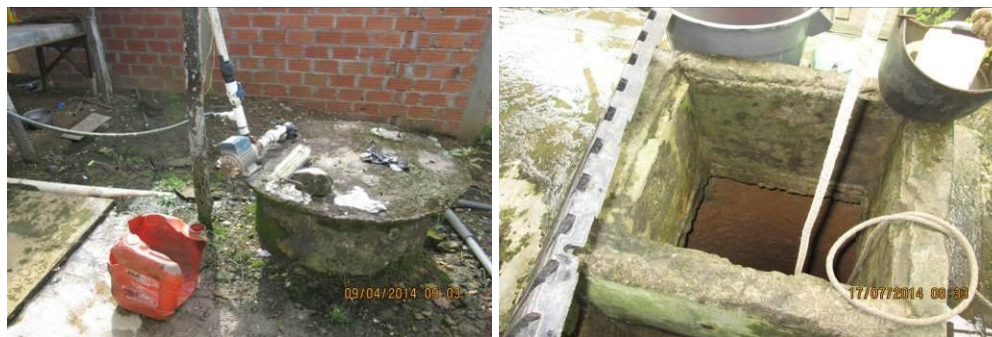
Foto 3.13 Aljibes monitoreados

Por otro lado, considerando que la solución fue entregada a 50 familias (25 en cada barrio) y en 6 instituciones educativas y que no fue posible evaluar el funcionamiento de todos los filtros, se seleccionaron para el barrio Simón Bolívar 2 aljibes individuales. El primero seleccionado por ser un aljibe protegido cuya extracción de agua se hace por motobomba y el segundo fue un aljibe que se encuentra expuesto y la extracción del agua se realiza de manera manual (ver Foto 3.13). En las Gráficas 3-1 y 3-2, se observan los resultados.

Los resultados de los parámetros microbiológicos considerando las mediciones de E. Coli y Coliformes totales como indicadores de presencia de materia fecal en la fuente de abastecimiento tipo aljibe que se encuentra protegido, mostró que estos parámetros oscilan entre 190 y 320 UFC/100 ml para la E. Coli y entre 400 y 970 UFC/100 ml para los coliformes totales. El agua efluente del filtro evaluado con esta fuente de abastecimiento presentó 0 UFC/100 ml, tal y como lo exige la normatividad de calidad de agua – Resolución 2115 de 2007, para estos parámetros; es decir que el filtro mostró una eficiencia de remoción del 100 por ciento.

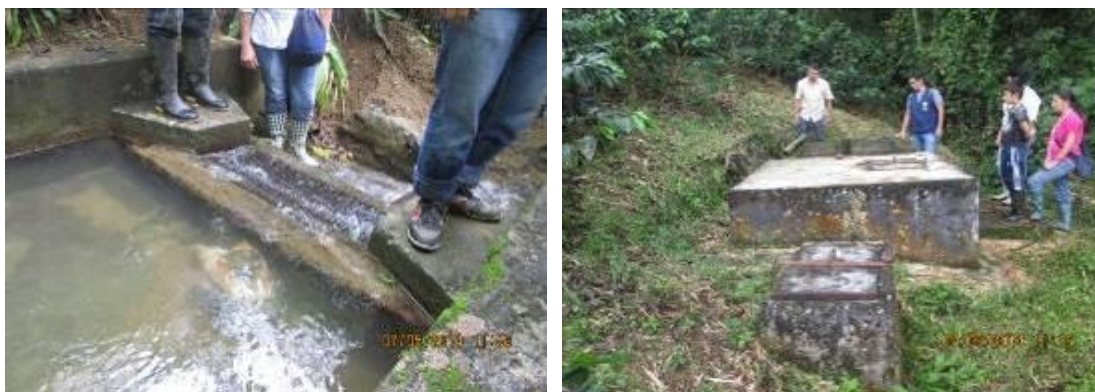
De esta estructura se conduce el agua directamente hacia una red de distribución ramificada compuesta por tubería en asbesto cemento y PVC inicialmente en 3” de diámetro, 2 pulgadas para los ramales y de ½” para las acometidas. En la red se cuenta con 5 válvulas de control que permiten sectorizar la localidad en caso de realizar suspensiones del servicio debido a situaciones de mantenimiento o daños. No hay medidores de agua en las viviendas. El acueducto funciona a gravedad suministrando agua durante 24 horas 7 días a la semana pero sin tratamiento. De este acueducto se abastecen 40 viviendas de la localidad; sin embargo debido a la configuración de la red el agua de las tres fuentes se mezcla.

Foto 3.17 Captación y desarenador Acueducto Charco Hondo

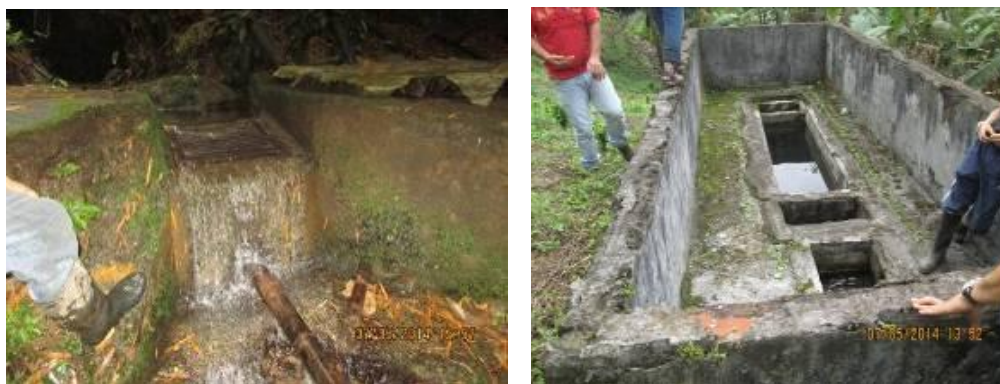
Bocatoma quebrada San Martín: cuenta con de una estructura de captación tipo dique toma con rejilla en mal estado y ubicada perpendicularmente al sentido de la corriente lo que favorece el taponamiento constante de la estructura y por lo tanto la suspensión del servicio (Foto 3.18). Según la información suministrada por el fontanero del acueducto, esta fuente disminuye su caudal en verano y en ocasiones se seca; adicionalmente existe un usuario que deriva el agua desde la tubería de conducción hasta su vivienda disminuyendo notoriamente la cantidad de agua a distribuir a los demás usuarios del acueducto de Campo alegre o dejando algunos sectores de la localidad sin agua. La fuente se encuentra aproximadamente a 1515 m.s.n.m (medida tomada en campo con altímetro).

Foto 3.18 Captación y desarenador Acueducto San Martín

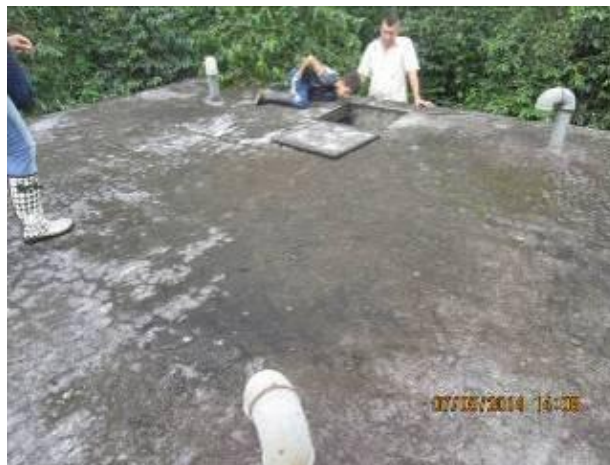
Foto 3.19 Tanque de almacenamiento Acueducto San Martín y fuente Tijuana

Del desarenador el agua es conducida hasta un tanque de almacenamiento (Foto 3-19) a través de tubería en asbesto cemento en 3” de diámetro. Este acueducto al igual que el ubicado en el sector los mangos funciona a gravedad suministrando agua durante 24 horas 7 días a la semana, pero sin tratamiento.

A este tanque de almacenamiento le llega también agua proveniente de otra fuente de abastecimiento conocida como Quebrada Tijuana, ubicada aproximadamente a 1485 m.s.n.m. Esta fuente no cuenta con desarenador y según la información suministrada por el fontanero el caudal de esta se conserva tanto en verano como en invierno. La tubería que conduce el agua desde esta fuente hasta el tanque de almacenamiento es en PVC de 2" y se reduce a 1 ½" de diámetro llegando al tanque.

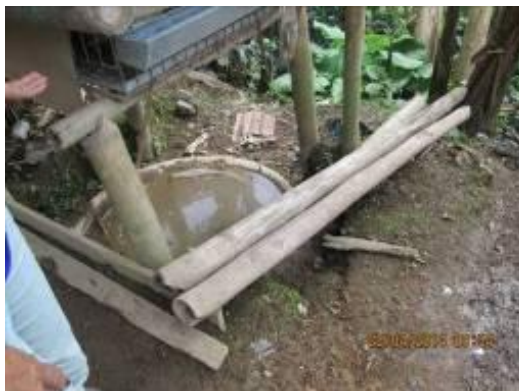
En la cámara de derivación hacia el desarenador no hay válvulas que permitan el control de flujo. Se estima que el caudal en la fuente de acuerdo con las mediciones realizadas en campo utilizando el método del flotador el día de la visita oscila aproximadamente en 7L/s. la fuente recibe una descarga de un tanque séptico ubicado aguas arriba del punto de captación. La tubería que conduce el agua desde la bocatoma hasta el desarenador es en HG de 4” de diámetro en mal estado la cual se cambiará gracias al proyecto actualmente implementado por tubería en PVC.

Foto 3.22 Tanque séptico que descarga aguas arriba de la zona de captación

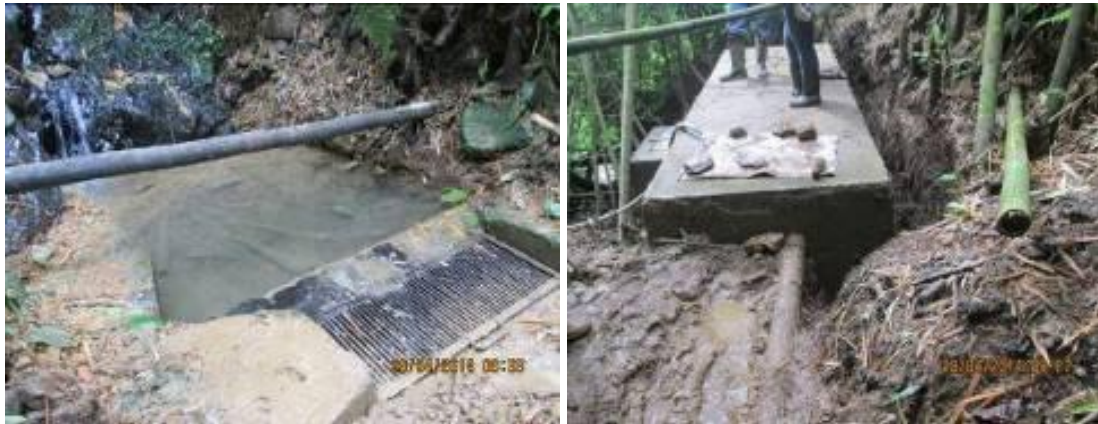
La longitud de la tubería es de aproximadamente de 10 metros y tiene cerca de 19 años de haber sido instalada. Muy cerca a la bocatoma se encuentra el desarenador. Es una estructura en concreto que se encuentra bastante deteriorada debido a un gradual ubicado en los alrededores cuyas raíces han levantado la losa de fondo generando fracturación de la misma. El desarenador consta de: 1) válvula de control de flujo pero dañada, 2) estructura de excesos con tubería de 2” pero rota y 3) tapón para desaguar la estructura. El desarenador no tiene paso directo.

Foto 3.23 Captación y desarenador

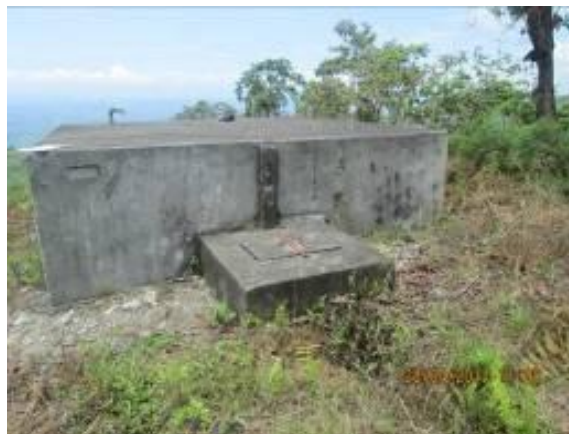
El mantenimiento del desarenador se realiza una vez al mes y debido a que la estructura no cuenta con una válvula que facilite las labores de limpieza, el fontanero debe meterse dentro de la estructura para retirar el tapón de 4” y mojarse para eliminar el agua almacenada dentro de la misma. Esta situación puede generar un riesgo para la salud debido a los problemas de contaminación de la fuente. El sistema de abastecimiento cuenta con un tanque en concreto con un volumen de almacenamiento de  $19.5 \text{ m}^3$ . El tanque se encuentra aproximadamente a 1365 m.s.n.m y su estado físico es bueno ya que debido a una fisura hace un año se revocó y se impermeabilizó. El tanque cuenta con tuberías de ventilación pero sin protección lo cual pone en riesgo la calidad del agua almacenada por la posibilidad de que animales puedan acceder al tanque por estos accesorios. Debido a la disminución del caudal de la fuente en época de verano es necesario realizar racionamiento de agua con la suspensión total del servicio mientras el tanque de almacenamiento se llena nuevamente.

Foto 3.24 Tanque de almacenamiento

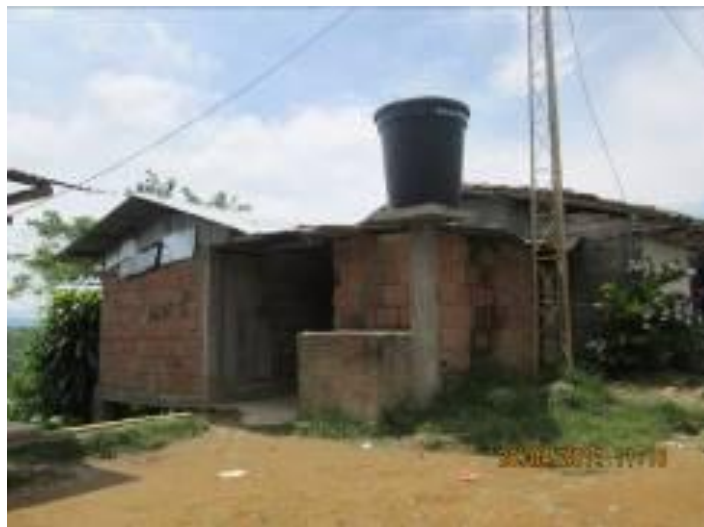
Foto 3.25 Almacenamiento de agua a nivel domiciliar

De acuerdo con las visitas domiciliarias en las viviendas almacenan agua precisamente debido a los problemas de escasez en época de verano principalmente, sin embargo solamente el 67 por ciento cuenta con tanques de almacenamiento adecuados para este fin; el 33 por ciento restante lo hace en el lavadero. El agua del acueducto es usado para realizar todas las labores del hogar, incluso cocinar y beber.

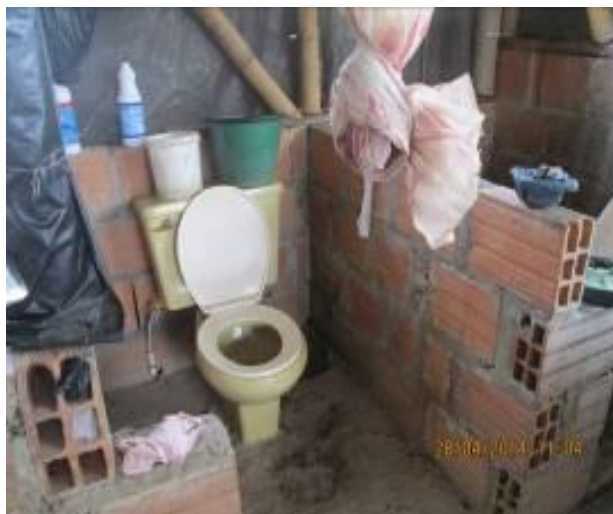
Foto 3.26 Unidades de evacuación de excretas

Para la evacuación de excretas y aguas grises en el 66 por ciento de las viviendas entrevistadas la disposición se realiza a un tanque séptico. El 34 por ciento restante las descargan a un alcantarillado que se conecta a un tanque séptico comunitario. En todas las viviendas cuentan con inodoro con descarga como sistema de evacuación de excretas ubicado dentro de una caseta en ladrillo y cemento ubicada al interior de la vivienda (Ver Foto 3-26). Con respecto a las aguas grises generadas por el lavado de los platos y la ropa, son dispuestas también a los tanques sépticos individuales y al alcantarillado las viviendas que se ubican en lo que se conoce como el caserío el cual conduce el agua a un tanque séptico comunitario del que se desconoce frecuencia del mantenimiento y quien lo hace (Ver mapa social y Foto 3-27).

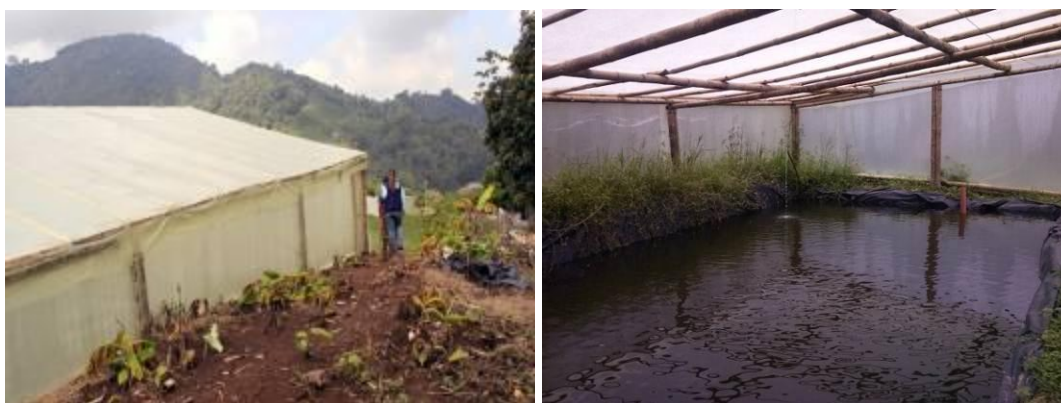
Foto 3.29 Estanques construidos con cobertura

El estanque convencional se cubre con una plastilona que, en el día, permite el paso de la energía lumínica, la cual incide sobre la superficie de agua y la calienta progresivamente, además, impide el escape de calor en la noche, manteniendo una temperatura que favorece el metabolismo de los peces; de otro lado, la energía lumínica es transformada en producción primaria a través de las Microalgas, que a su vez se convierten en fuente de alimento de los peces; de esta manera se reduce el requerimiento de alimento externo, disminuyendo los costos de operación. La forma de operar el sistema es un punto importante para garantizar la eficiencia de los estanques, entre estas se tienen: 1) control del agua fluente para no generar presión sobre el recurso hídrico, 2) dosificación del alimento considerando las Microalgas existentes; 3) mantener completamente cerrado el estanque para impedir el intercambio de calor. El proyecto propone la construcción de 12 estanques para beneficiar 40 familias; cada uno aglutinando un número de familias que se encargará de operarlo y mantenerlo de manera solidaria.

En el planteamiento de la solución de agua se perciben varias propuestas interesantes, una de ellas es la de cubrirlo para favorecer una mejor temperatura del agua. De otro lado,

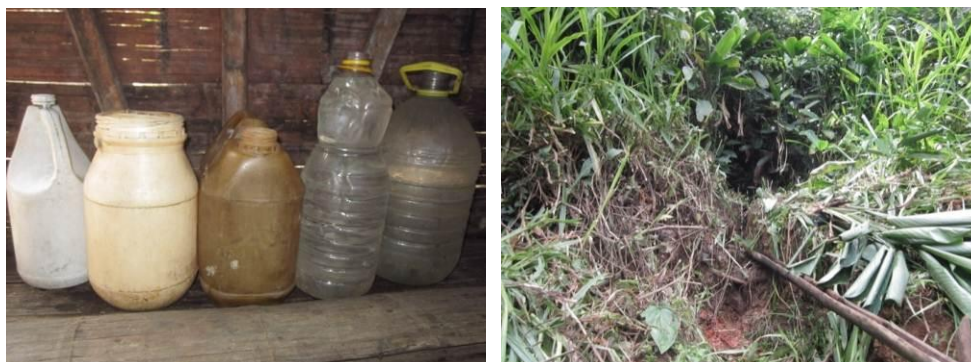
Foto 3.31 Formas de abastecimiento de agua

El sistema de abastecimiento de la comunidad corresponde al aprovisionamiento mediante nacimientos de agua, los cuales son permanentes; es importante señalar que la comunidad está alojada en la zona del Choco biogeográfico, reconocida como una de las de mayor pluviosidad en el mundo. El agua es conducida a través de mangueras o guaduas desde los nacimientos hasta un punto externo en la vivienda en el que la almacenan en tanques o

tinajas. El agua es acarreada hacia el interior de las viviendas en recipientes y vasijas de distinto material. De otro lado, el manejo del agua a nivel domiciliario pone en riesgo el uso del líquido en la medida que el uso de recipientes inadecuados o la equivocada manipulación la recontamina, como se pudo constatar durante las visitas.

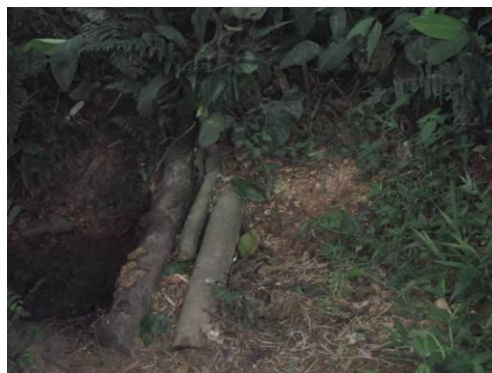
Foto 3.32 Sitio de deposición = Practica de campo abierto

En cuanto a saneamiento básico, el manejo de excretas corresponde a la práctica de campo abierto, la cual se hace cerca de cañadas y quebradas. No se cuenta con energía eléctrica en los hogares del proyecto. No hay líneas telefónicas a nivel domiciliario pero se captan las señales de dos de los tres operadores móviles de mayor difusión.

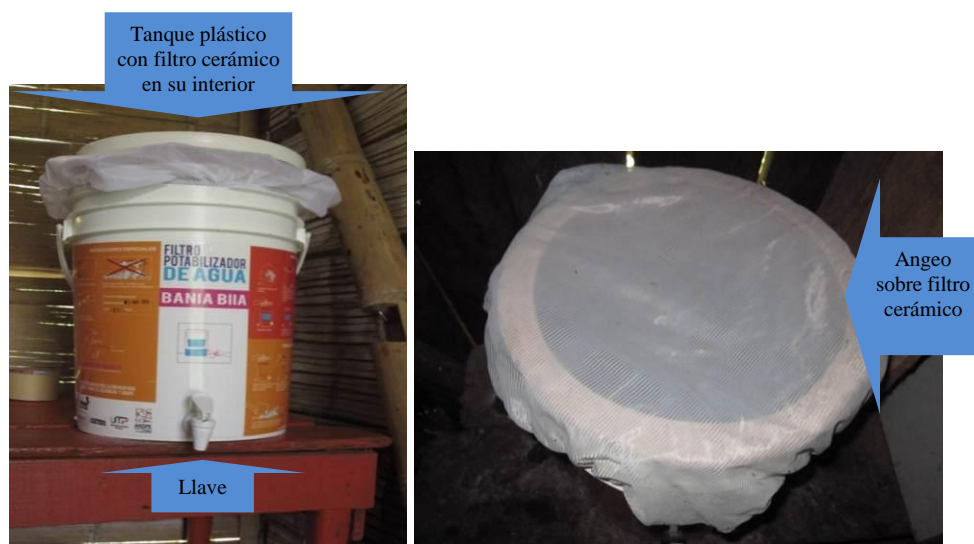
Foto 3.33 Filtro de agua

En el planteamiento de la solución de agua no se percibe alguna novedad tecnológica, puesto que la tecnología ya ha sido utilizada en otros contextos. La calidad en la ejecución del filtro queda en entredicho dado que de acuerdo con comentarios de varias de las familias visitadas durante la evaluación, la cerámica se quebraba con solo sacarla del tanque plástico; el recurrente daño de los filtros hizo que posterior a la entrega de los filtros el implementador tuviera que hacer una reposición de filtros a cerca de 25 familias de las inicialmente beneficiadas; la Figura 3.21 ilustra claramente esta situación.

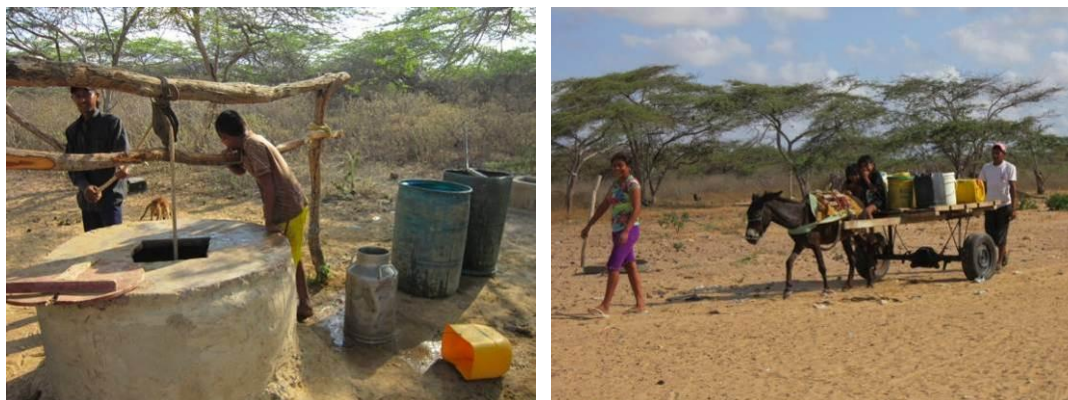
Foto 3.35 Formas de abastecimiento de agua previa al proyecto

El sistema de abastecimiento de la comunidad corresponde al aprovisionamiento mediante agua subterránea del pozo perforado gracias al proyecto. Antes había grandes dificultades, por cuanto era necesario acarrear agua desde lugares en los que existen molinos de viento o pozos de poca profundidad con característica salobre.

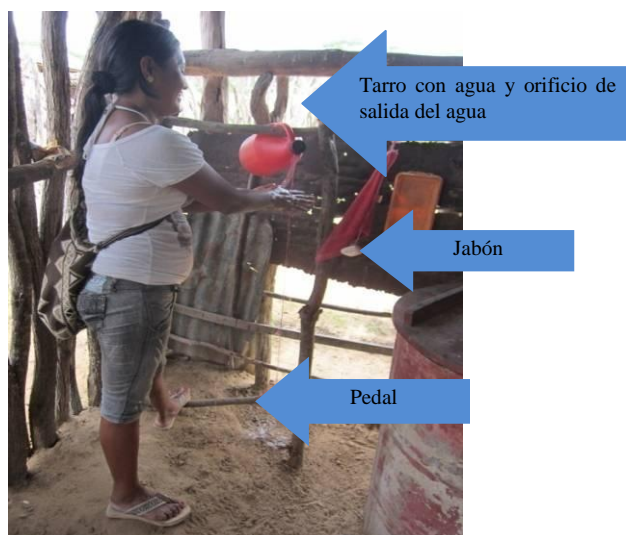
Foto 3.36 Lavado de manos, uso del tipi – tap

En las viviendas se observa limpieza en sus alrededores, además del hecho de que existe una facilidad para el lavado de manos, el tipi – tap, que funciona con un mecanismo de pedal, muy sencillo, impidiendo el contacto con la llave y dosificando la cantidad de agua utilizada en el lavado de manos. Las jornadas de capacitación en hábitos higiénicos emplearon una estrategia de choque que bien pudo generar impacto sobre la comunidad, en el sentido de mostrar visualmente cómo la excreta puede llegar a los alimentos y el agua. Se resalta de manera especial el planteamiento de la estrategia de higiene utilizada, dado que fue novedosa y no se conocía una experiencia similar en el país.

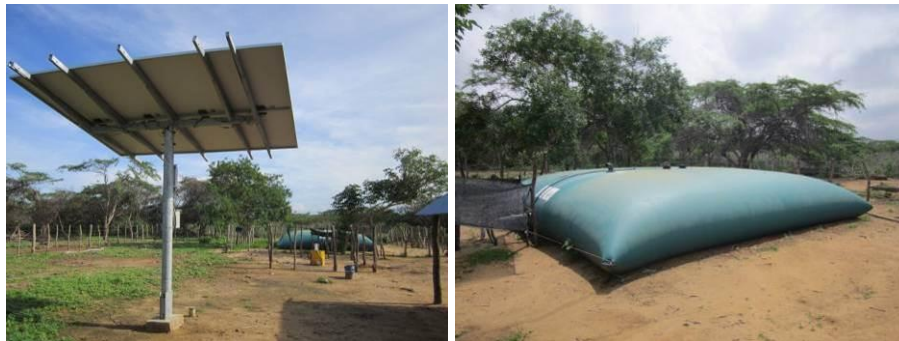
Foto 3.37 Sistema de energía solar y tanque de almacenamiento flexible

La fuente de abastecimiento utilizada es la del pozo perforado por Corpoguajira, en el marco del proyecto, hasta una profundidad de 120 m. El agua es bombeada a través de una bomba sumergible (lapicero) que tiene una capacidad de extracción cercana a  $4 \text{ L-s}^{-1}$ . El sistema de bombeo es alimentado por energía solar a través de paneles solares. La bomba entrega a un tanque de almacenamiento flexible de  $40 \text{ m}^3$ . El abastecimiento de agua es colectivo a través de puntos de aprovisionamiento localizados enseguida del tanque flexible, donde se localizan dos grifos. Es usual observar carrotanques y vecinos de comunidades más distantes acercarse a tomar agua del pozo. Las instalaciones del sistema de abastecimiento de agua se encuentran aisladas mediante un cerramiento en alambre de púas, además cuenta con una ramada donde es posible que el operador se guarezca del inclemente sol y de la temperatura que se alcanza en esa zona de La Guajira.

robo de paneles, daño del tanque (rompa), que se presenten conflictos y desatención del pozo. Las reparaciones o repuestos del sistema de energía solar compromete lo relacionado con su mantenimiento, pues el personal para atender alguna dificultad en este sentido no se encuentra localmente e implicaría un colapso en el funcionamiento del sistema.

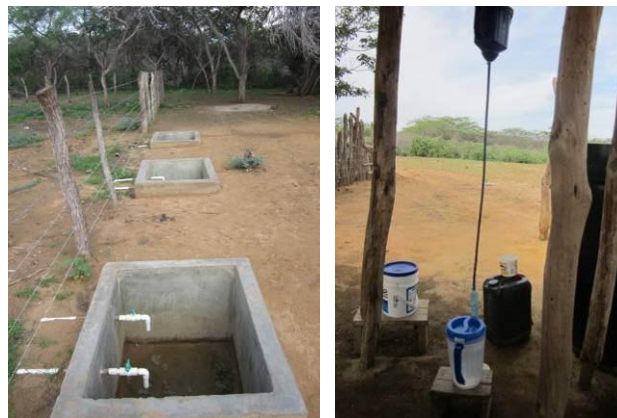
Foto 3.38 Puntos de toma de agua y filtro casero en funcionamiento

El acarreo se hace empleando tracción animal, mecánica (moto o carro) o humana. El agua tomada del pozo luego es llevada hasta los hogares, donde una parte es utilizada para su toma directa y otra para las labores domésticas. Para el caso del agua de ingesta directa, el proyecto entregó filtros caseros para garantizar la potabilidad del agua.

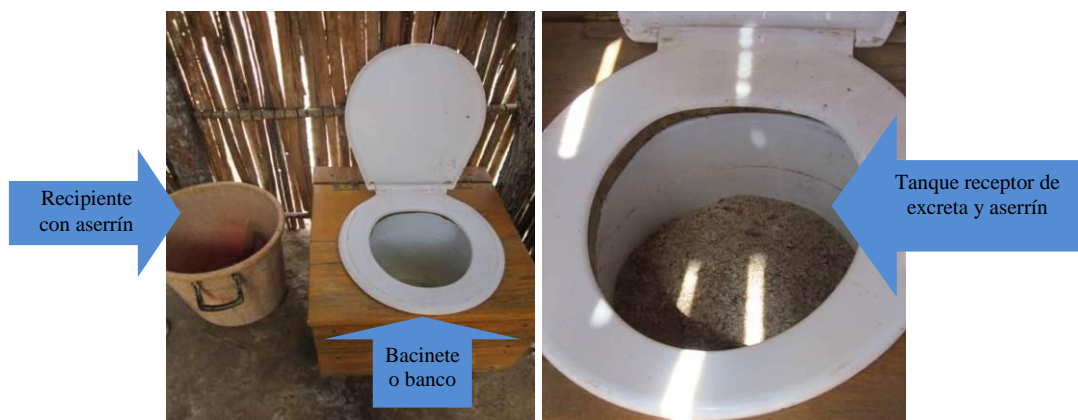
Foto 3.39 Bacinete y tanque receptor

Para la evacuación de excretas las familias cuentan con unidades de saneamiento seco. Es decir una tecnología que no hace uso de agua para su funcionamiento y promueve el desecamiento del material excretado mediante el uso de aserrín. La tecnología fue seleccionada por el implementador considerando aspectos como: lo cultural, la posibilidad de mover el sistema de evacuación (comunidades nómadas) y el nivel de servicio en agua que predomina en La Guajira, es decir poca accesibilidad a agua dulce.

El uso del sistema es simple, luego de la deposición o la micción, se arroja aserrín, dos o tres “cocadas” al interior del bacinete; el aserrín permite generar desecamiento del material y la consiguiente inactivación microbiológica que se manifieste con olores. Se tapa el bacinete y se cierra la puerta. Luego de cierto tiempo, cuando se llena el tanque localizado bajo el bacinete el material es dispuesto en una tina de aproximadamente 200 L con perforaciones que permite el almacenamiento del material para un posterior compostaje. El material de construcción de la caseta es el yotojoro, núcleo del cardón, y ampliamente

utilizado en el departamento. La movilidad del sistema (bacinete y tanque receptor) permite su uso en cualquier parte, momento y lugar.

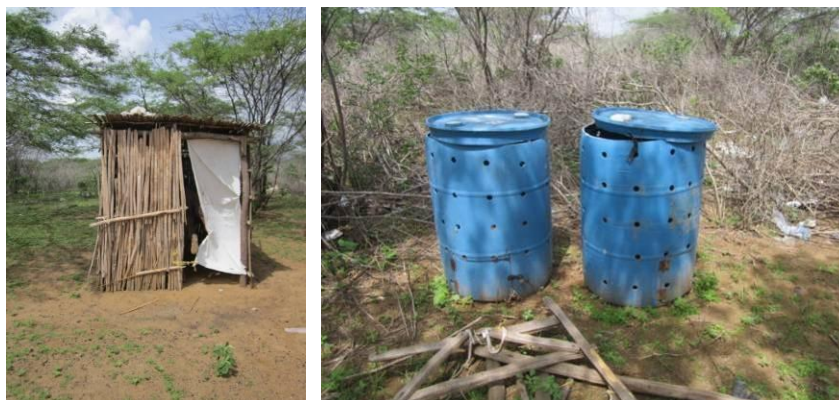
Foto 3.40 Caseta en yotojoro y tanques de acumulación de material retenido

El uso del material local es novedoso desde el enfoque pues la caseta puede desarmarse y armarse en otro lugar; se rescata en este sentido el aprovechamiento de recurso local. La tecnología de ecosaneamiento con posterior compostaje ya ha sido utilizada en otros contextos de la geografía nacional.

El sistema opera bien pues durante la visita No. 2 no se observaron moscas y tampoco se percibieron malos olores, adicionalmente, las personas encuestadas dieron muestras de conocer el funcionamiento del sistema. Se rescata también que a pesar de que culturalmente la disposición de excretas siempre se ha realizado a campo abierto, las unidades sanitarias estaban siendo usadas en especial por las mujeres y niños/niñas. Las aguas grises son dispuestas a campo abierto.

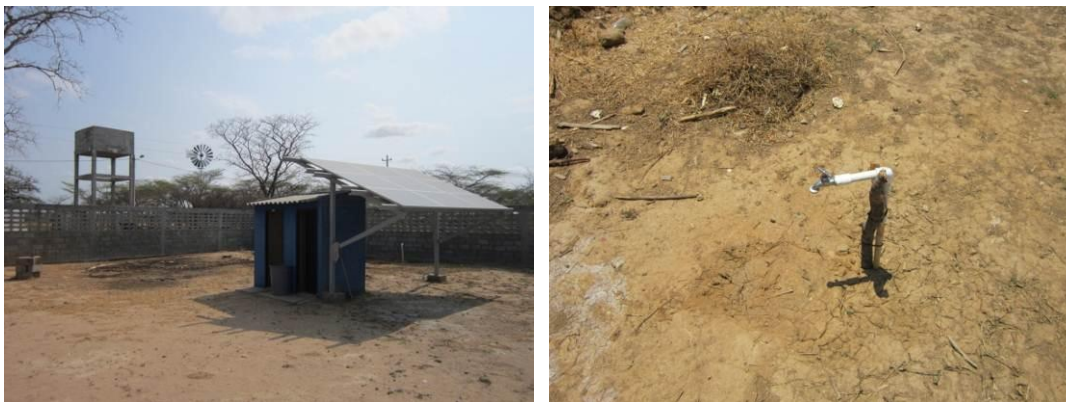
Foto 3.42 Formas de abastecimiento de agua

El sistema de abastecimiento de la comunidad corresponde al aprovisionamiento mediante agua de pozo, la cual es bombeada a través de un molino de viento y una bomba sumergible (lapicero). El pozo fue construido hace 50 años aproximadamente. La profundidad del pozo es de aproximadamente 120 m. El sistema de bombeo tiene una tubería que permite llevar el agua a un tanque bajo o a un tanque alto. A partir de allí se conduce por tubería hasta llaves de patio localizadas en cada predio.

Se observan fugas de agua en el tanque bajo, atribuidas, según el implementador, a frecuentes pero leves sismos. La propuesta de aplicación de la tecnología no es innovativa pues ya ha sido utilizada ampliamente en otros lugares y países.

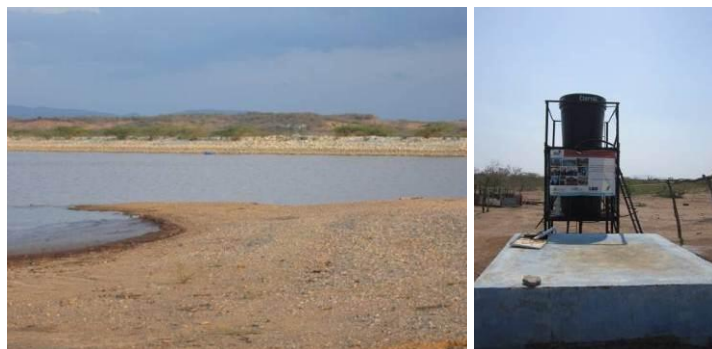
Foto 3.47 Formas de abastecimiento de agua: reservorio y torre de tratamiento con cisterna bajo

El sistema de abastecimiento de la comunidad corresponde al aprovisionamiento desde el reservorio La Gran Vía, que fue construido hace aproximadamente 3 años, además cuentan con un jagüey. El reservorio no tiene cerramiento, de allí que se facilite el ingreso de animales como caballos, burros y chivos, los cuales realizan sus necesidades fisiológicas alrededor de la fuente de agua. Antes del proyecto, los habitantes de las comunidades cercanas realizaban acarreo del agua hasta sus viviendas.

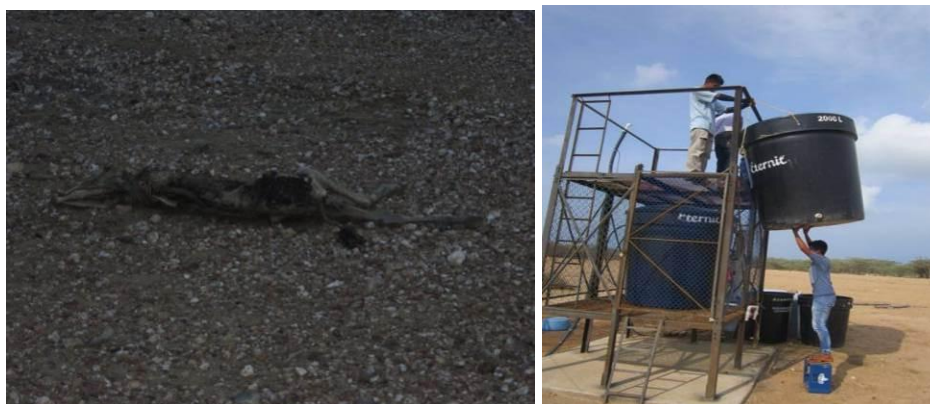
Foto 3.49 Mortandad de fauna por la sequía y reinstalación sistema durante la visita de evaluación

Durante la visita las personas a cargo de la operación designadas en su momento por la autoridad, intentaron poner en funcionamiento el sistema; sin embargo no fue posible porque se detectaron problemas con la conducción del agua desde el reservorio, el mal estado de la tubería y las mangueras no permitieron llevar el agua hasta la torre de tratamiento. Adicionalmente, el nivel de agua en el reservorio no favorecía, todavía, un buen bombeo de agua. De otro lado, no se identificó una estrategia de consecución de recursos para atender la compra de repuestos o materiales de aseo; de hecho un daño identificado durante la primera visita no fue posible atenderlo adecuadamente porque no contaban ni con herramientas (llave de tubo) ni con repuestos (válvula de bola).

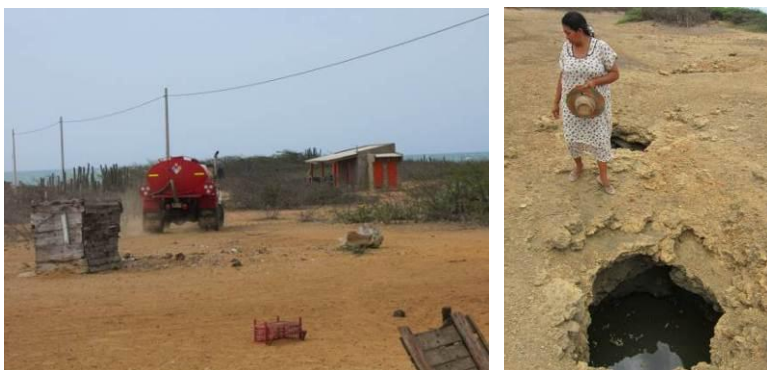
Foto 3.53 Formas de abastecimiento de agua

El sistema de abastecimiento de la comunidad corresponde al aprovisionamiento mediante agua lluvia, casimbas, jagüeyes y aljibes, sin embargo, es el agua de El Cerrejón la que cubre las mayores necesidades de las familias, pues entrega mediante un carrotanque, entre 1 y 3 m<sup>3</sup> por familia cada semana, agua producida en sus instalaciones mediante ósmosis inversa. Cuando llueve, se recoge agua lluvia a través de los techos, y se acumula en los jagüeyes, las casimbas y los aljibes también se recargan. Se hace entonces acarreo desde los puntos de recolección hasta el interior de las viviendas.

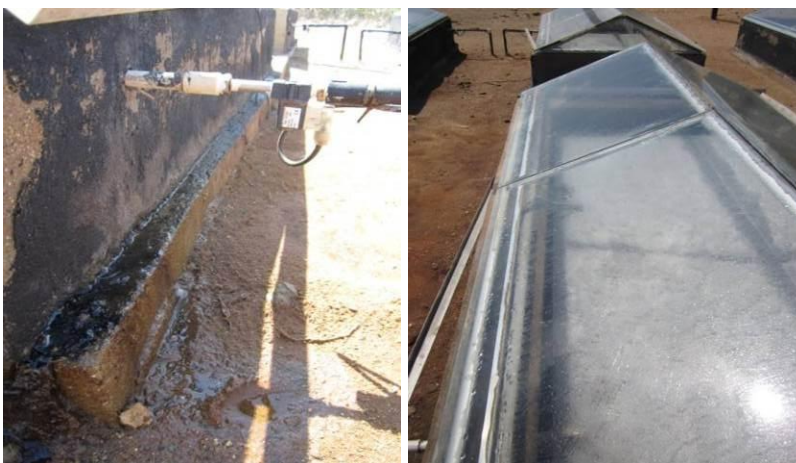
Foto 3.54 Electroválvula y destilador solar

Los acabados de las estructuras sobre las que se instalaron las soluciones presentan deterioro, lo que afecta el buen funcionamiento de las unidades. Los acabados además evidencian un deficiente control durante la etapa de construcción, pues los desniveles de muros y cubiertas se manifiestan en la calidad del agua producida, en algunos de los destiladores se observa una mezcla entre el agua cruda y el agua destilada.

Los materiales de construcción y el método de construcción, especialmente de las estructuras que cargan las bandejas y las cubiertas de vidrio – ladrillo + revoque –, no favorecen una recolección uniforme del agua destilada por las cubiertas; las cotas y niveles entre la bandeja con agua cruda y los canales que recogen el agua destilada no fueron cuidadosamente ejecutados pues se asume que los niveles para dichas operaciones requieren de diferencias, las cuales no se consiguieron pues se observa mezcla de las aguas. Se observan fugas de agua de las estructuras, las cuales tienen como origen las tuberías de alimentación de agua cruda, de los canales recolectores de agua destilada y las tuberías que transportan el agua hacia el tanque de almacenamiento de agua.

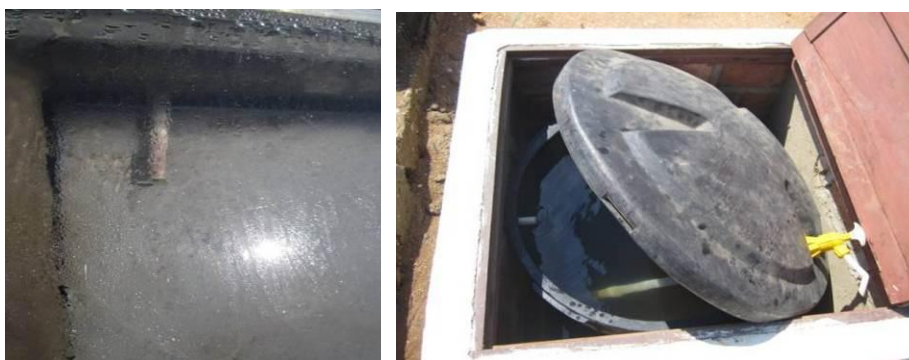
Foto 3.55 Bandeja de destilación solar y tanque de acumulación del agua destilada

Las características del agua permiten la generación de espumas y biopelícula al interior de los destiladores si los tiempos de retención son muy altos. Esta generación de espumas y biopelícula, en las bandejas, en los empates de las tuberías de conducción de agua, así como en los equipos – electroválvulas – puede ser consecuencia del mal funcionamiento de los equipos de alimentación de agua cruda y de la tubería de conducción de agua destilada; por un lado las electroválvulas no funcionan bien y dicha situación puede obedecer a una mala selección de las mismas, a una desatención frente a las condiciones bajo las cuales funcionarían – intermitencia, altas temperaturas, viento, arena, brisa marina. Algo que refuerza este aspecto tiene que ver con el hecho de que se evidenció la presencia de arena al interior de las unidades de destilación. Por lo
